INTERN UTREDNING AV

Stativtruck tappat container ur oket under förflyttning där containern faller ca 4,5 m.

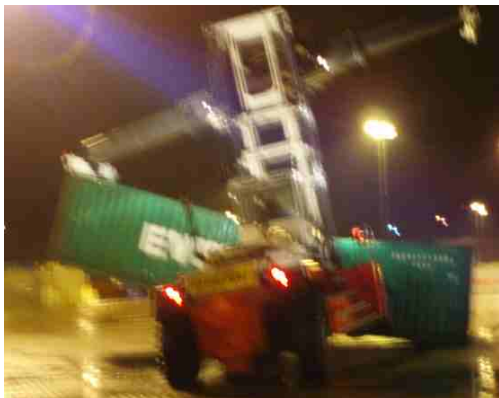
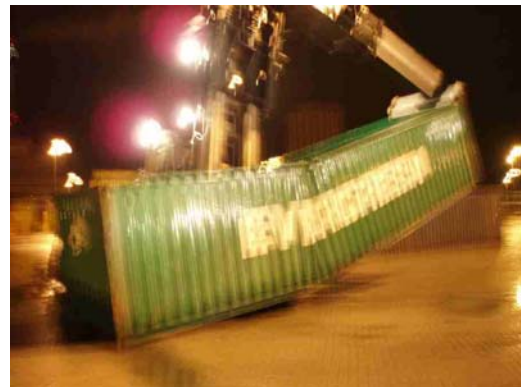
Han backar därefter ut ur uppställningsplatsen för containern och svänger därefter höger. Efter ca 10 meters körning släpper containern från höger sida av oket i truckens färdriktning. Vänster sida är fortfarande fast i oket.

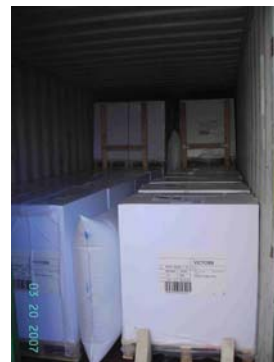
Lasten bestod av pappersark lastat på pall.

Fallet sker från ca 4,5 meter och i fallet knäcks containern delvis och blir så skadad att reparation ej kan ske.

Containern är lastad med papper i stora ark lastade på mindre pallar. En del av dessa pallar skadas i fallet men ca 25 % är användbart efter sortering hos leverantören. Fakta om lastskador är hämtade från skaderapport från extern skadebesiktigare.

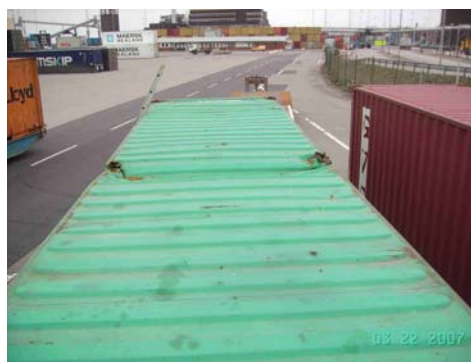
Bilden visar kortsidan som släppt från oket samt det veck mitt på containern som blev effekten av fallet för själva containern.

Den kortsida som släppt. Den aktuella kortsidan saknar dörr.

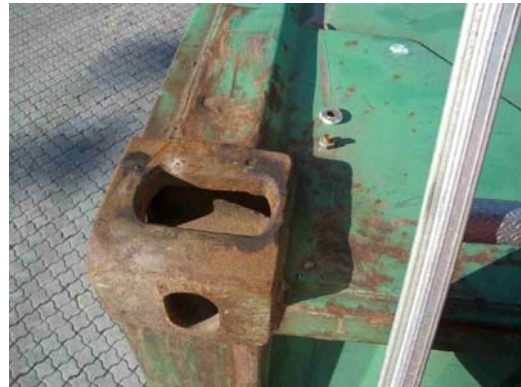
På bilden syns några skadade delar av en bult som tillhör konsolen där givarna var fastsatt.

Bilden visar skadad bult och bricka i närheten av det yttre hörn som släppt.

Enligt [redacted] i verkstaden så kommer bulten och brickan från infästningen av givaren i ok-armen. [redacted] var med vid demonteringen av den ursprungliga givaren. Bulten var vid demonteringen trasig.

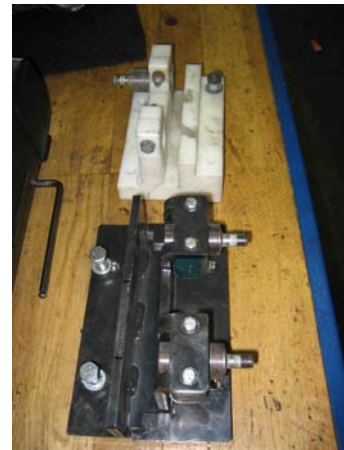
Den äldre givaren i teflon överst i bild och den nya typen i underkant. Ny givare är tillverkad i metall.

Vid reparationen av oket har [REDACTED] bytt den lägesgivare som satt i den kortsida som släppt. Vid test i verkstaden har han lyckats få den ursprungliga givaren att konstant ge klarsignal oavsett position på ”stången” som vrider twistlocken. Det skulle kunna innebära att låsningen påbörjades men ej fullföljdes av automatiken pga. att twistlocken ej var korrekt placerade i containerns hörnlådor. Om vi antar att detta trots allt var problemet så skulle föraren då teoretiskt kunna få klarsignal fast att låsningen ej var fullbordad.

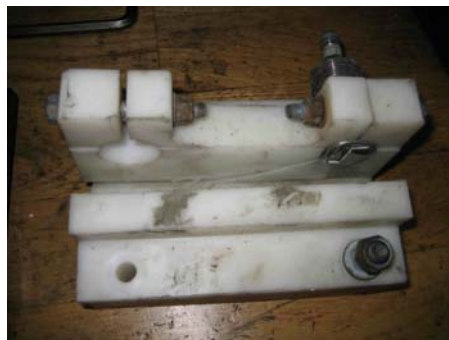
Den ursprungliga givaren från olyckan.

(Den bult som hittades på containern är av samma typ som givarfästet var faststätt med i ok-armen. Enligt [REDACTED] i verkstaden, som delvis var med vid demonteringen efter skadan, så kommer den skadade bulten på containern från det skadade fästet.)

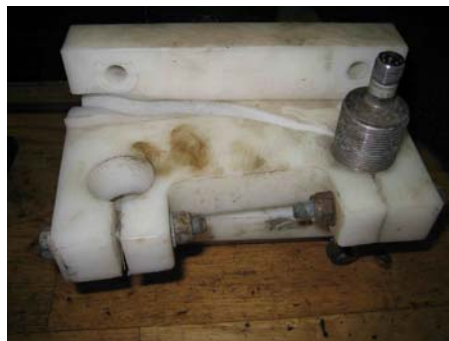
Själva givarfästet var vid demonteringen efter olyckan sprucket.

Orsaken till varför fästet är sprucket har inte kunnat klarläggas men hänger sannolikt samman med hur "stången" pendlar invändigt i ok-armen när oket sätts ner på containrar.

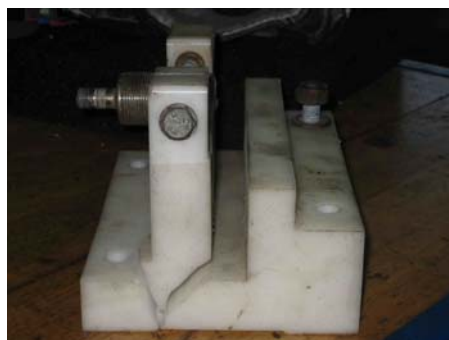
Sprickan i en annan vinkel.

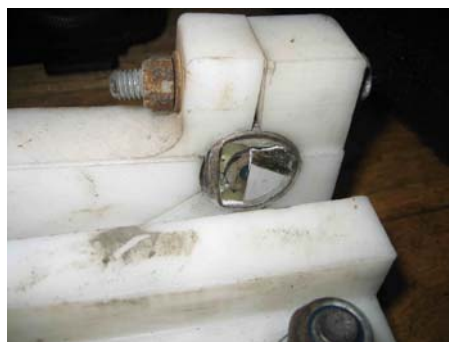
Själva givaren är också skadad och ser ut att ha varit nerskruvad så långt att den stack ut lite i förhållande till själva fundamentet. I bilden syns att givarens gängande kant fått en stöt från sidan.

Skadan kan eventuellt vara orsaken till givarens felsignal.
