INTERN UTREDNING AV

Stativtruck tappat container ur oket under förflyttning där containern faller ca 4,5 m.

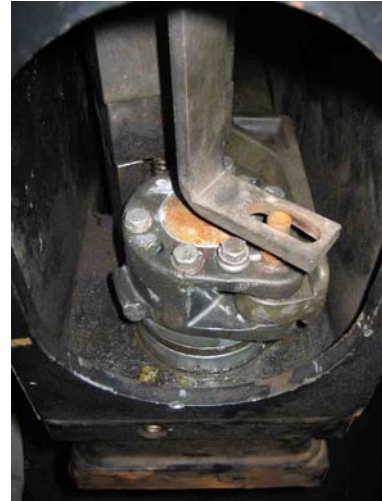
I okets armar sitter rörelsemekanismen till twistlocken. Del av ett twistlock syns i underkant på bilden.

På axeln sitter ett metalstycke som har en mindre klack. Klacken syns mitt i bilden lite till vänster.

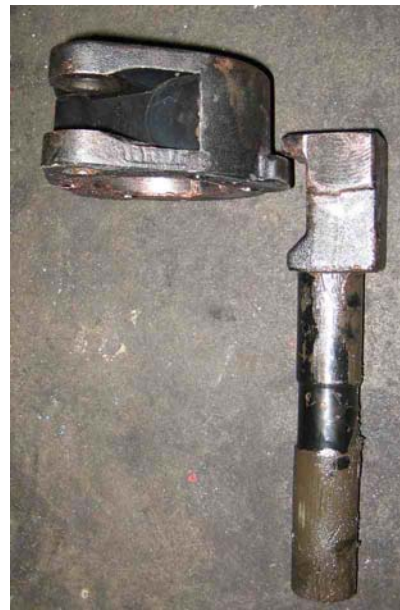
Under ok - armen sitter fjäderbelastade ”pins” som trycks ut och in beroende på okets position i förhållande till containern.

När okets placeras på containern på ett korrekt sätt trycks respektive hörn ”pins” in och metallstycket med klacken kan rotera och justera twistlocken till låst respektive öppet läge.

När lasten lyfts och hänger i twistlocken följer ”pinsen” efter och förhindrar rörelse på twistlocken.

Klackens möjlighet till rotation, och indirekt twistlocken, möjliggörs av om klacken är inom urtaget på ett ”pins” som syns på bilden. Är ”pinsen” ej intryckta är rotationen spärrad.

(Bilden är ett montage på verkstadsgolvet.)

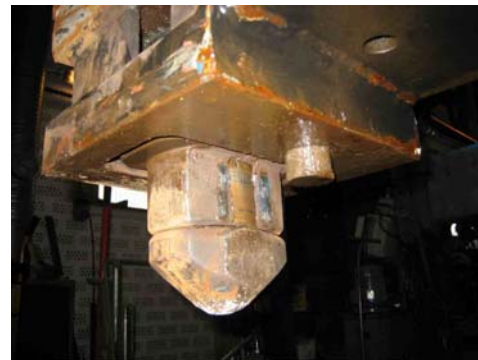
”Pinsens” utseende, dvs det lilla tappen som sticker ut, när ok - armen inte ”trycker” mot en container syns på denna bild till höger om twistlocket.

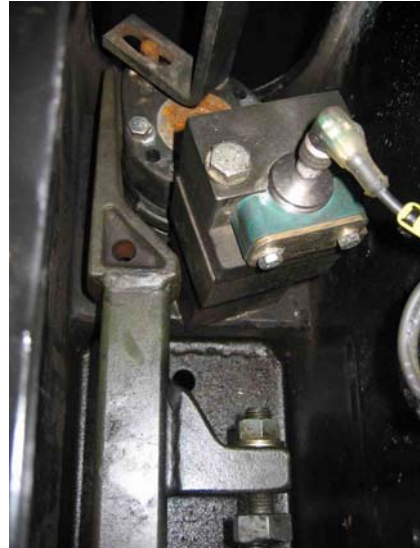
”Pinsens” position indikeras av ”burken” till höger i bild som finns invändigt i ok armen.

När alla ”pins” ger klartecken i respektive hörn på oket kan hydraulsystemet påverka den stång som syns i vänsterkant på bilden. Stången roterar då twistlocken.

Hydraulsystemet påverkas automatiskt när ”pinsen” trycks in på nyare truckar. Den truck som är involverad i denna utredning, TL122, var/är utrustad med en automatisk låsning av twistlocken.

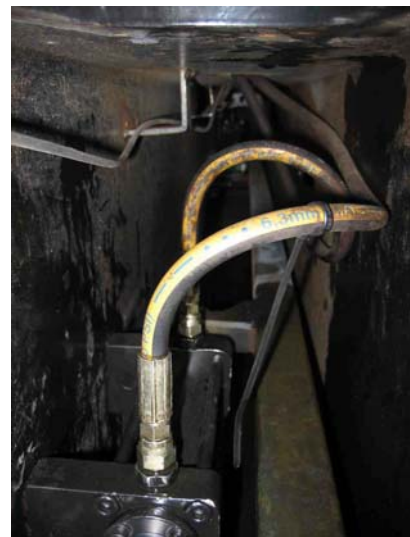
Stången löper invändigt i ok armen mellan twistlocken på respektive kortsida av oket, dvs ett ok har en stång i respektive kortsida.

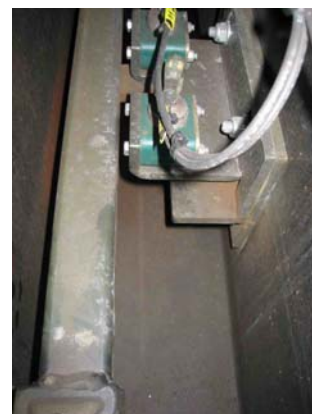
På bilden syns två lägesgivare som finns utefter stången, låst respektive öppet.

När klacken på stången, klacken syns svagt på bilden mellan givarna, byter läge så indikerar systemet vilket läge klacken och twistlocken befinner sig i.

I teorin gäller att systemet skall indikera låst/öppet i hela lägen.
